## 調査活動 ①街路樹健康度調査

環境市民ネットワーク天理は、貴重な街路樹の現況を把握するため、2004（平成16）年6月、天理市街地に植栽された街路樹の現況調査を最初におこなった。そして全部で3,260本の木々を確認した。その分布を、樹種ごとに市街地図に落とししたのが、下図である。その結果、最も多かった樹種はイチョウ（931本）で、次にトウカエデ（794本）、ナンキンハゼ（792本）、サクラ（498本）、ケヤキ（99本）、モミジバフウ（82本）、ヤマモモ（39本）、クスノキ（29本）と続いた。図示したように、街路樹は、道路の区間ごとに植栽樹種が異なっているのがわかる。

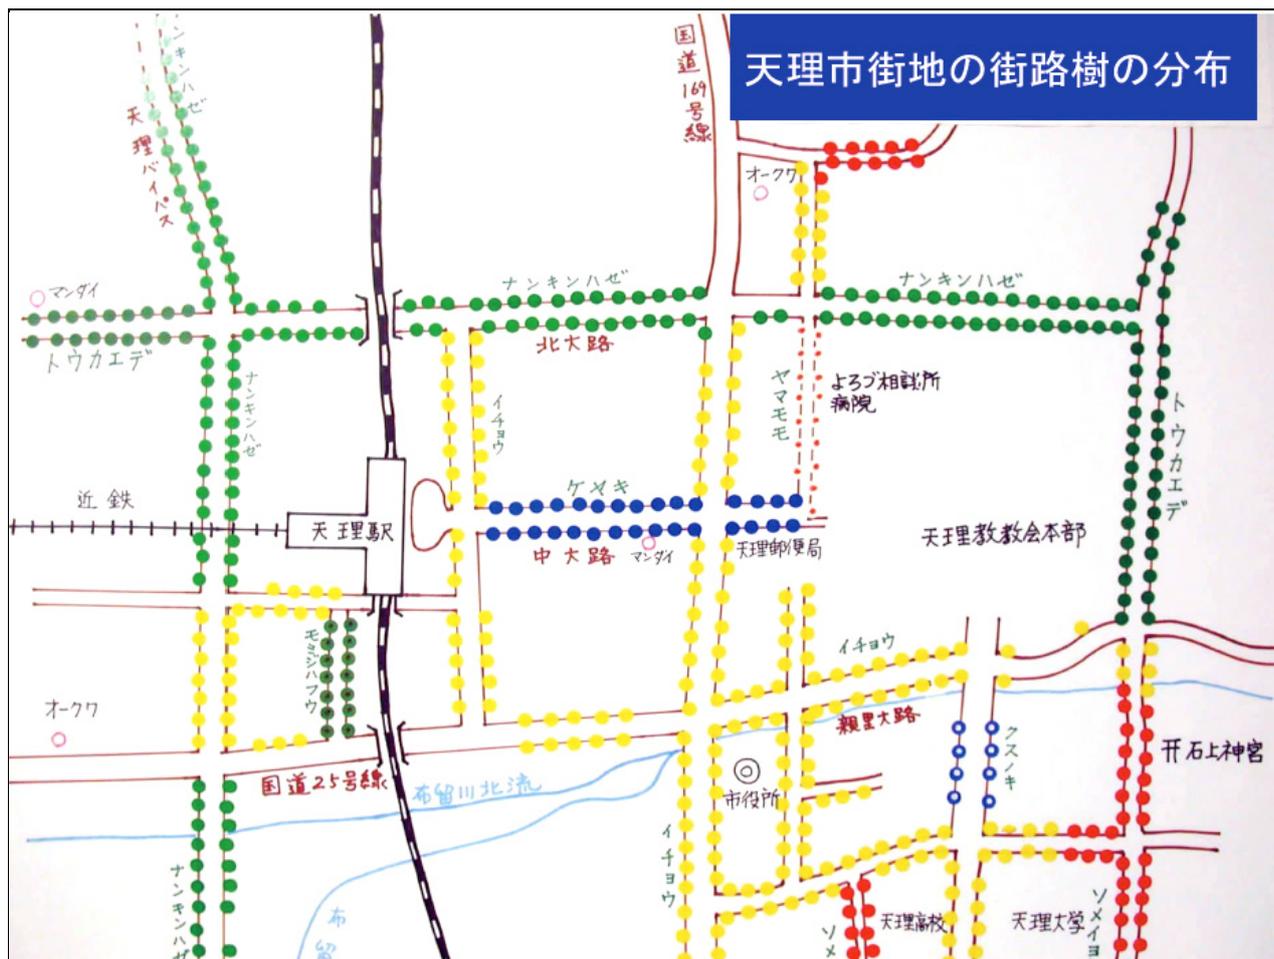
天理市街地に植栽された街路樹の樹種ごとの分布（2014年6月現在）。環境市民ネットワーク天理の久保田有副理事長（当時）が作図。

図中の黄色で示したのがイチョウ植栽位置で、親里大路は、まさにイチョウ並木が形成されているのがわかる。1974年、天理市はイチョウを「天理市の木」に指定している。そのほかを見ると、ナンキンハゼは北大路やバイパス沿いに多く、ケヤキは中大路に集中して植えられている。サクラ（ソメイヨシノ）は石上神宮前や天理高校の周辺の道に多くが植えられている。ヤマモモは、天理よろづ相談所病院前の通りに集中し、トウカエデは最近になってたくさん植えられるようになってきた。

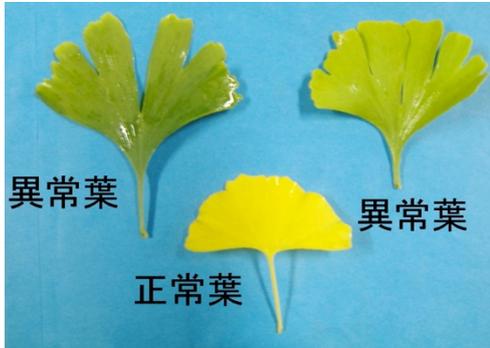
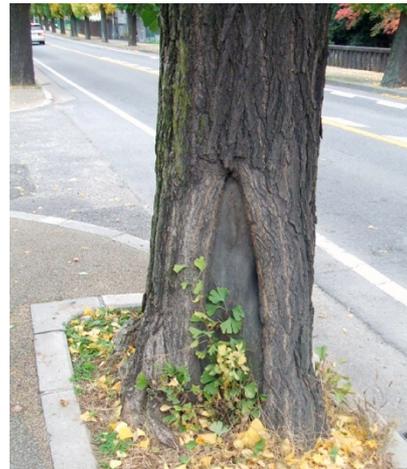
「街路樹健康度調査」チェック項目の判断基準。「① 葉の形状」(左)と「③ 幹の状態」(右)。

ちなみに、写真右の「③ 葉の形状」項目の判断は、「2：樹皮に重い傷（幹回りの1/3程度）がある」である。

- ① 葉の形状
  - 3：正常な形（葉に切れ込みがないか、あっても小さい切れ込み）。
  - 2：大きい切れ込みが一つある。
  - 1：大きい切れ込みがたくさんある。
- ② 葉の色
  - 3：正常な色（黄葉）をしている。
  - 2：一部の葉が変色（黄緑葉）している。
  - 1：ほとんどの葉が夏葉（緑葉）をしている。
- ③ 幹の状態
  - 4：樹皮に傷はない。
  - 3：樹皮に軽い傷がある。

- 2：樹皮に重い傷（幹回りの1/3以下）がある。
- 1：樹皮に致命的な傷（幹回りの1/3以上）がある。

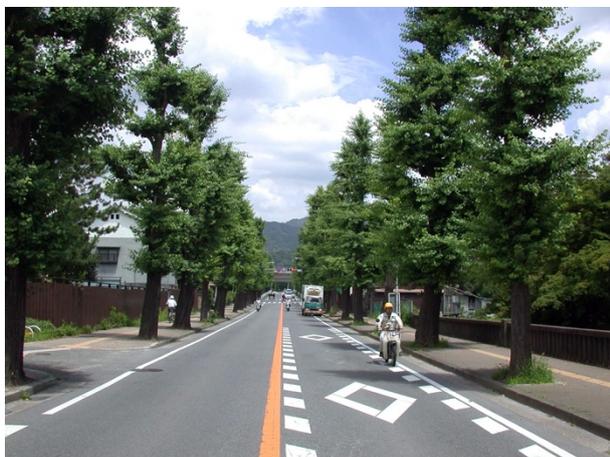
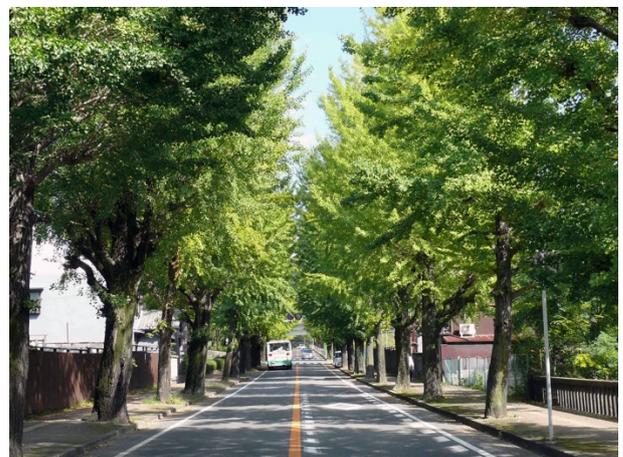
親里大路のイチョウ並木の変化のようす。左は2006年7月13日、右は2017年9月29日。

二つの図で明らかなように、「親里大路」のイチョウ並木は2007年から4年後の2011年には「透かし剪定」の効果が現れ、「健康度」評価が「D」から「B」ランクへと一気に上昇した。それは、写真を見ても明らかとなっているのがわかる。

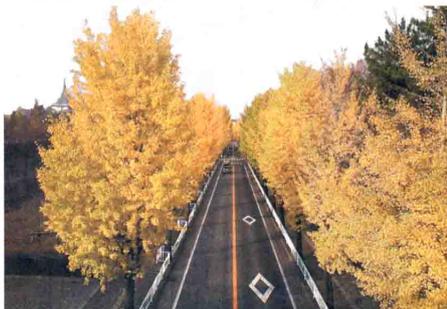
枝が伸び、美しい景観を取り戻しつつある「親里大路」のイチョウ並木（11年11月29日）

天理市まちづくり事業課によると、07年度以降、親里大路沿いのイチョウなど市管理の街路樹は原則、せん定を行っていない。トラック走行の支障になる場合など例外的にせん定する時も、可能な限り樹形を壊さないようにしている。
